MELHORIAS HABITACIONAIS EM
MORADIAS PRECÁRIAS EM FAMÍLIAS EM
CONDIÇÕES DE VULNERABILIDADE SOCIAL

DANIEL VASCONCELOS (DISCENTE FAU/UFRJ),
RENATA GOMES (DISCENTE FAU/UFRJ),
PROF. MARCOS MARTINEZ SILVOSO (COORDENADOR),
PROFA. LUCIANA BONVINO FIGUEIREDO E
CONRADO GONÇALVES CARVALHO (DOUTORANDO PROARQ)

12ª SIAC
SEMANA DE INTEGRAÇÃO
ACADÊMICA DA UFRJ | 2023

Título: HABITAÇÃO E SAÚDE: MELHORIAS HABITACIONAIS EM MORADIAS PRECÁRIAS DE FAMÍLIAS EM CONDIÇÕES DE VULNERABILIDADE SOCIAL

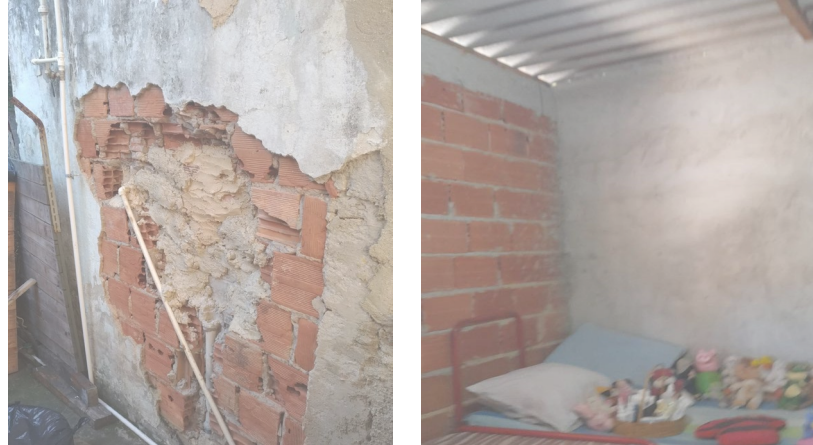
Ausência de revestimento interno, Fonte: Autores, 2022

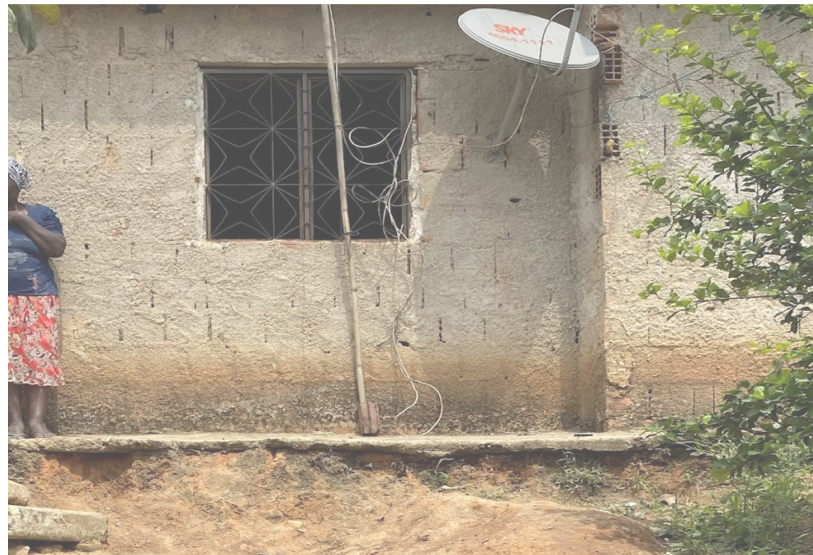
Ausência de revestimento externo, Fonte: Autores, 2022

As camadas de revestimento de chapisco e reboco ajudam a manter a estanqueidade da edificação assim como a regulação térmica.. Além disso, seu estado comprometido, embora não cause danos à saúde do morador, pode indicar falhas estruturais. Por fim a camada de pintura, ainda que não venha a agregar na edificação em si, interfere na saúde psicológica do morador.

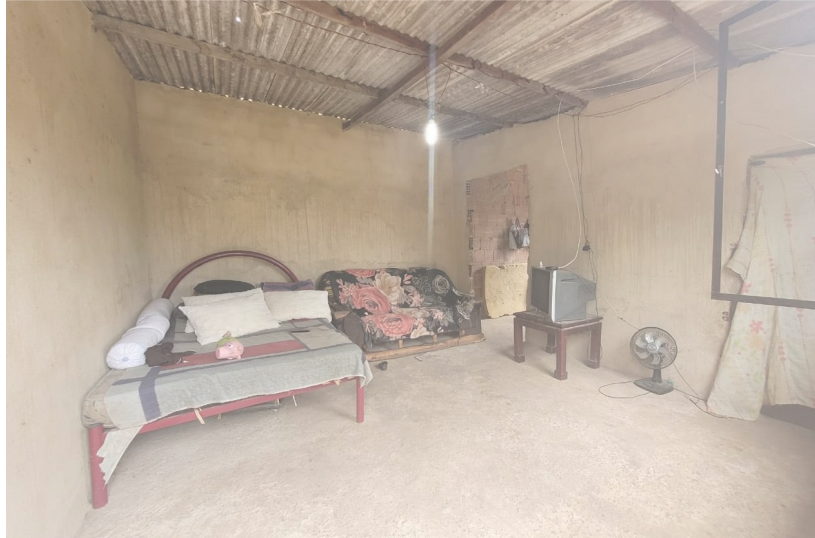
Piso em cimento grosso, Fonte: Autores, 2022

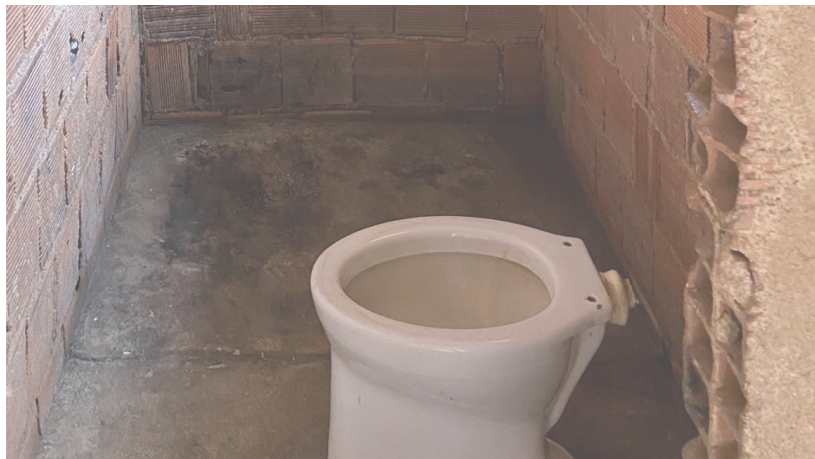
Piso em cimento grosso, Fonte: Autores, 2022

A camada de acabamento cerâmico auxilia na higienização do ambiente e impede a absorção de água pelo substrato, o que pode acarretar em mofo. Embora seja mais cara para implementar, seus benefícios são altos. Contudo uma estratégia comumente adotada para mitigação do alto custo é a economia com a mão de obra, gerando altos índices de comprometimento, devido ao mal posicionamento das peças.

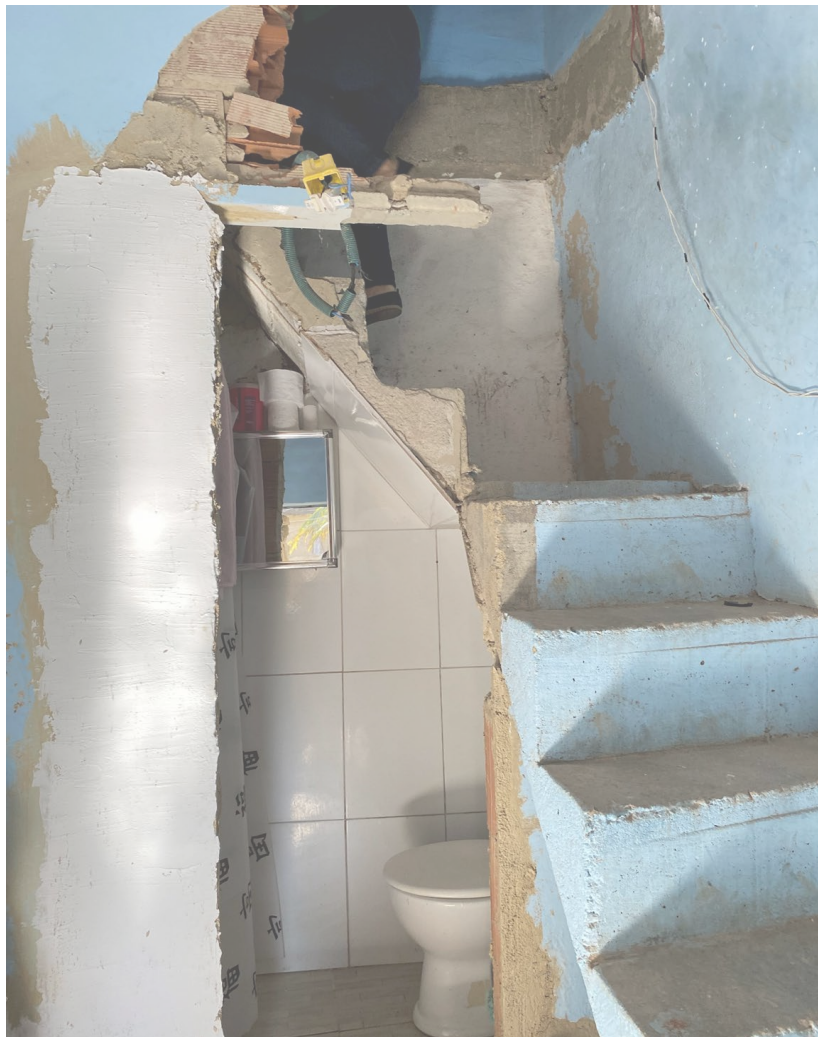
Escada, Fonte: Autores, 2022

Embora a estrutura auto construída permaneça, de forma geral, em boas condições, sua produção equivocada afeta qualquer sistema que a utilize como substrato como por exemplo pisos e emboços. Assim mesmo não havendo risco estrutural, causa-se uma percepção negativa da moradia para o morador.

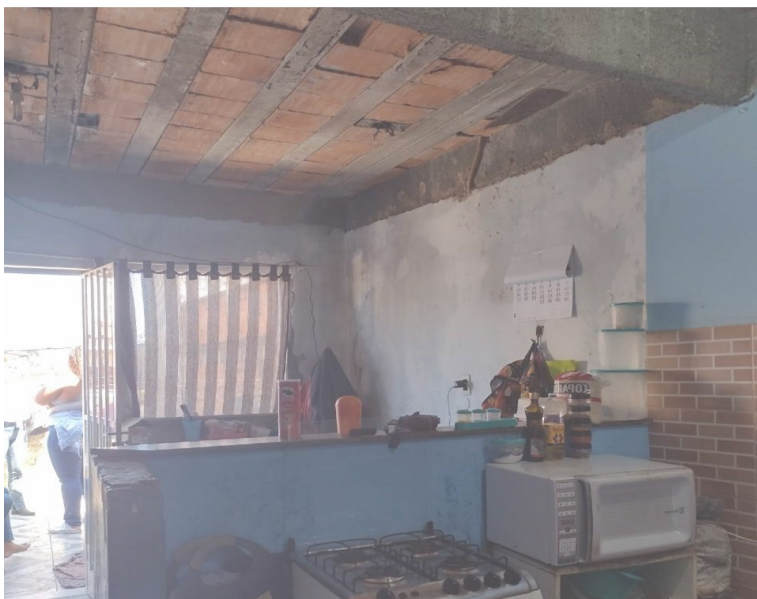
Laje sem forro, Fonte: Autores, 2022

Vale notar que a indicação de um tipo específico de laje implica na falta de um revestimento. A falta de alguma camada entre o substrato e o morador pode contribuir com problemas respiratórios dado ao alto índice de poeira ou infiltração causado por esta condição.

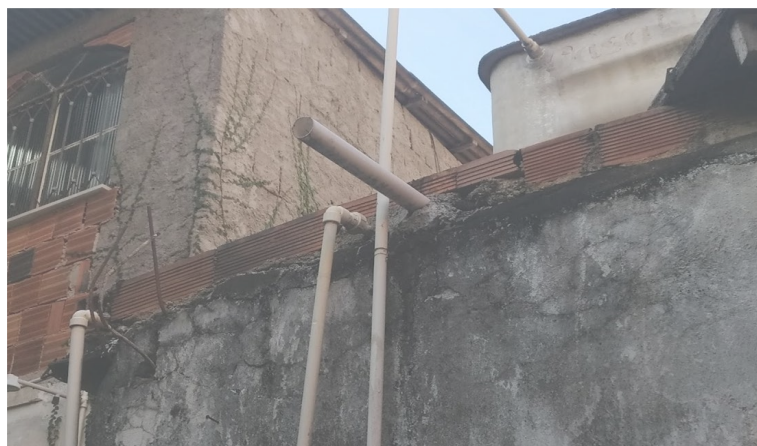
Coberturas mal posicionada, Fonte: Autores, 2022

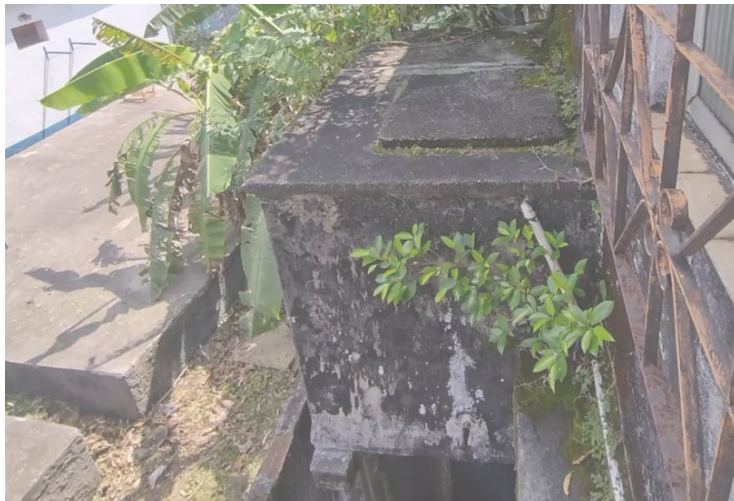
Caixa D'água comprometida, Fonte: Autores, 2022

Muitas das residências analisadas possuem caixa d'água de polietileno por conta do programa de distribuição de caixas d'água realizado pelo instituto em 2022. Ainda assim vale ressaltar que algumas moradias não possuem acesso ao abastecimento de água.

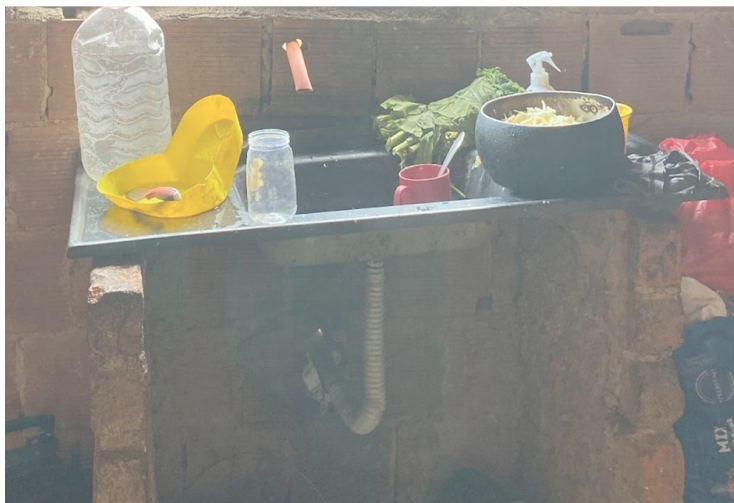
Pia sem abastecimento de água, Fonte: Autores, 2022

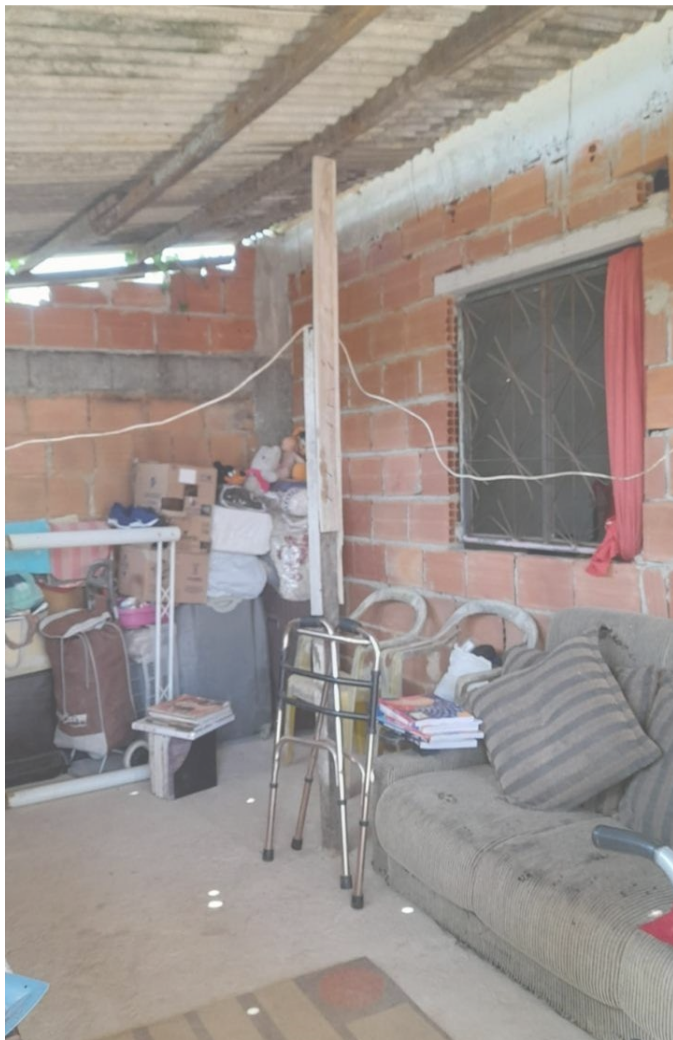
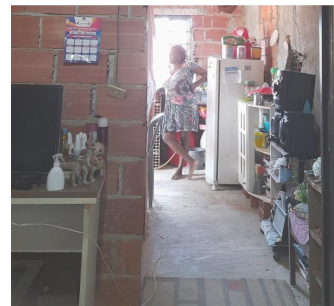
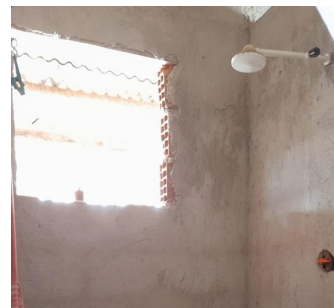
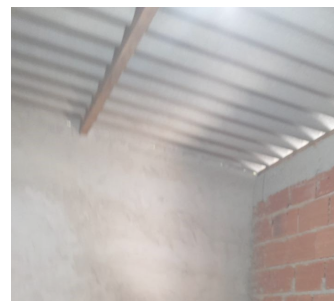
Residência na Ilha do Governador, Fonte: Autores, 2022

Não possui qualquer tipo de revestimento interno ou externo, com exceção de um parede na área de banho. Além de dificultar a higienização do ambiente torna-se difícil a regulação térmica.

Falta de revestimento cerâmico na parede ou acabamento no piso, dificultando a higienização do ambiente e aumentando a possibilidade de retenção de água pelos substratos. Também não possui equipamentos como descarga.

A cobertura de fibrocimento está mal posicionada, o que acarreta em eventuais infiltrações. Além disso o material da cobertura, junto as aberturas criadas por sua forma, dificultam a regulação térmica do ambiente.

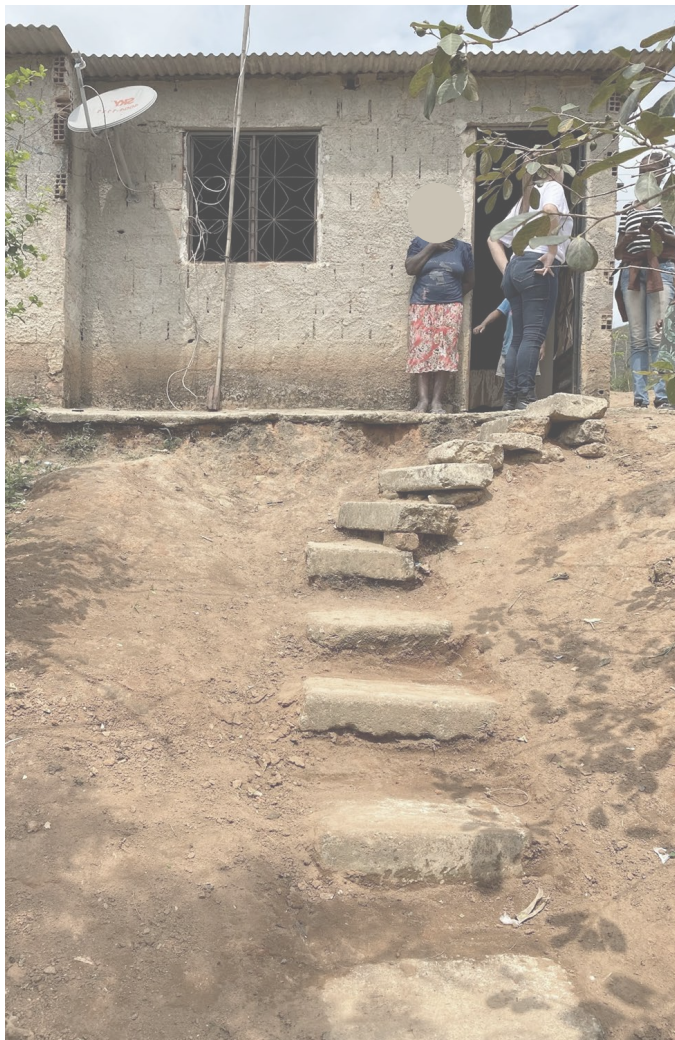
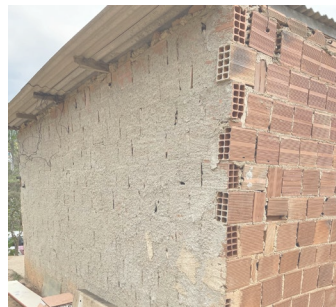
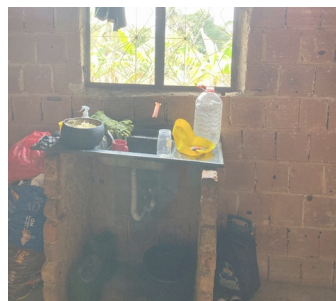
Residência em Japeri, Fonte: Autores, 2022

A edificação não possui um estrutura real, sendo erguida em blocos cerâmicos de vedação. Este tipo de construção pode acarretar em diversos tipos de patologias desde questões estruturais mais profundas até problemas com rupturas de revestimentos.

Não possui qualquer tipo de abastecimento de água ou instalação de esgoto assim como caixa d'água. Até o momento era utilizada uma mangueira adaptada a uma fonte externa.

Falta de revestimento na parede e piso, dificultando a higienização do ambiente e aumentando a possibilidade de mofo. Além de não possuir água encanada, não possui um espaço adequado para armazenamento e preparo de comida.
